# Forêt des Bosquets et secteur des Toveires : métaux dans la Veveyse, arbres tombés et risques pour les usagers, où en sommes-nous ??!

## Interpellation

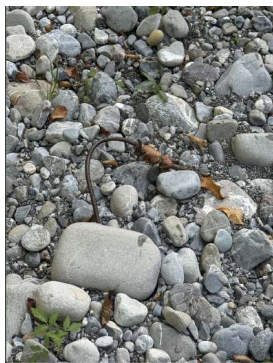
Photo 1 – Éléments métallique rouillé observé dans le lit de la Veveyse.

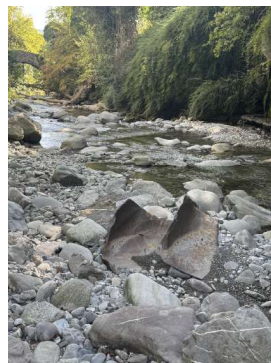
Photo 2 – Éléments métallique de grande taille observé dans le lit de la Veveyse.

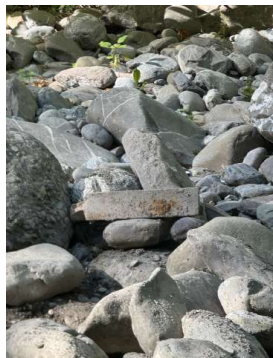
Photo 3 – Éléments métallique rouillé présent entre les blocs du lit de la Veveyse.

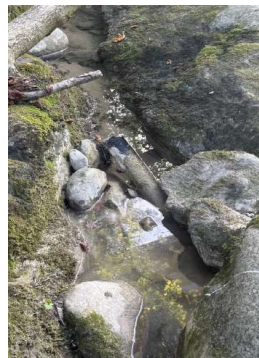
Photo 4 – Éléments métallique observé à proximité immédiate du cours d'eau.

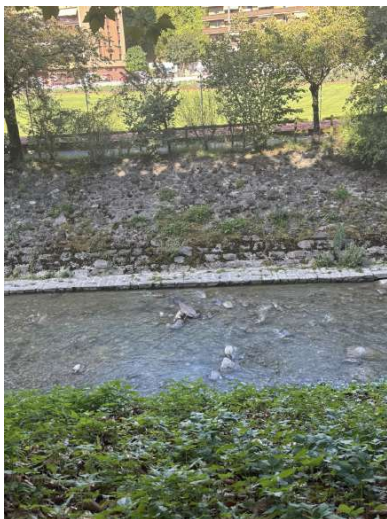
*Photo 7 – élément métallique observé dans la Veveyse, à proximité du stade Coppet 3.*

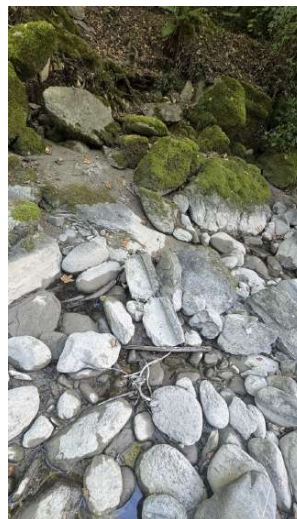
*Photo 8 – Élément métallique allongé observé entre les blocs du lit de la Veveyse.*

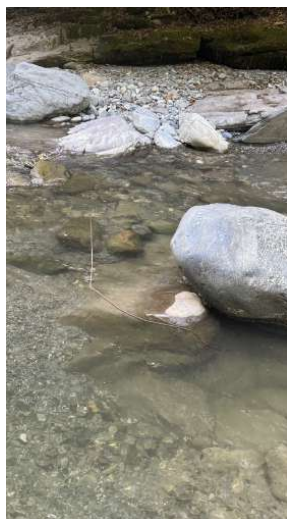
*Photo 9 – Petit élément métallique observé dans l'eau.*

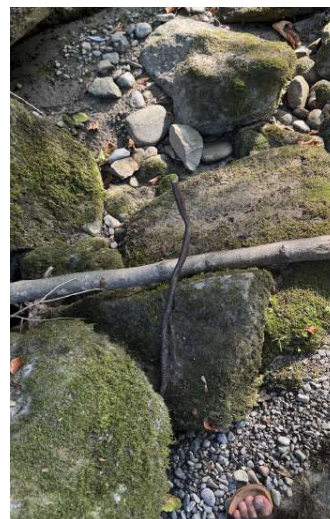
*Photo 10 – Élément métallique ou câble observé entre les blocs à proximité du cours d'eau.*

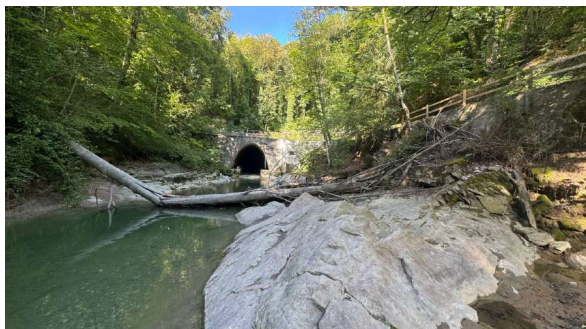
Photo 11 – Arbres tombés à proximité du cours d'eau et du passage.

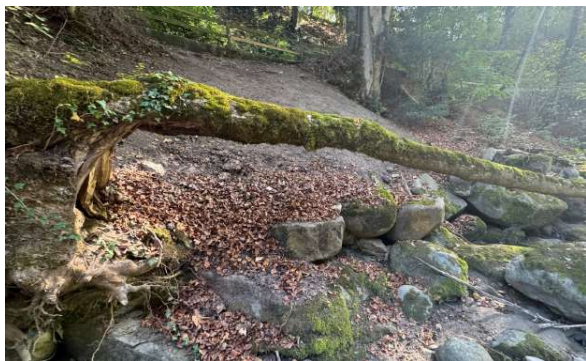
Photo 13 – Arbre tombé à proximité du cheminement et du cours d'eau.

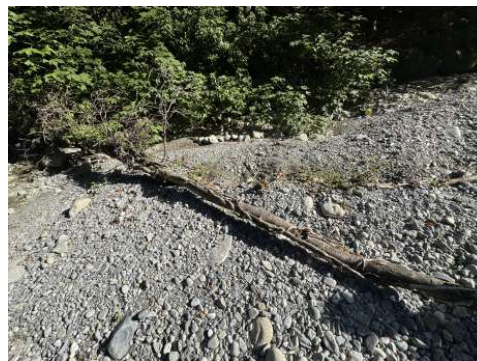
Photo 14 – Tronc ou élément ligneux couché sur un secteur pierreux du lit.

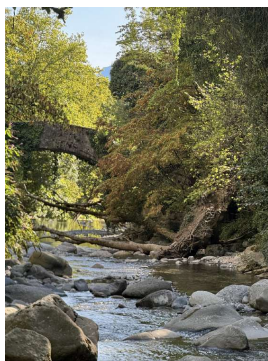
Photo 15 – Plusieurs arbres tombés ou inclinés au-dessus et à proximité du cours d'eau.
